WEEK NUMBER ROLLOVER - MISE À JOUR DU FIRMWARE

Cette mise à jour du firmware convient aux Grundig M6, M8 et M10.

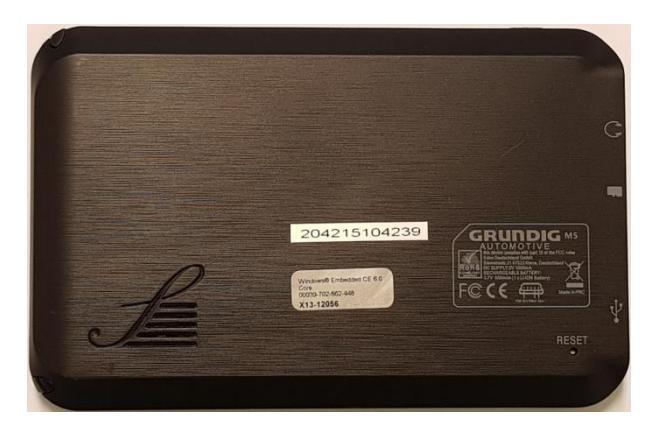
Une mise à jour du Firmware est uniquement adaptée au modèle ci-dessous :

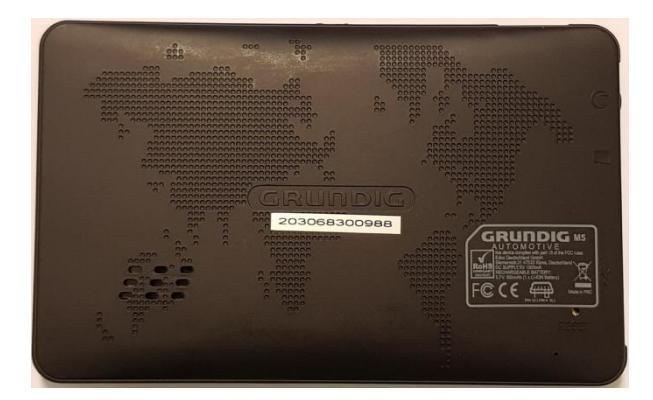
La mise a jour du Firmware n'est pas disponible pour le modèle ci-dessous :
